**privind instituirea interdicției de circulație a autovehiculelor cu masa totală mai mare de 11,5 tone pe tronsonul de drum din strada Grădinitei respectiv Pasaj Superior Strada Grădinitei peste strada Garii și calea ferată Pașcani - Bacău, municipiul Pașcani, jud. Iași**

## EXPERTIZA TEHNICA

### PASAJ CF (DN 28A)

**FOTOGRAFII ALE PASAJULUI EXPERTIZAT**

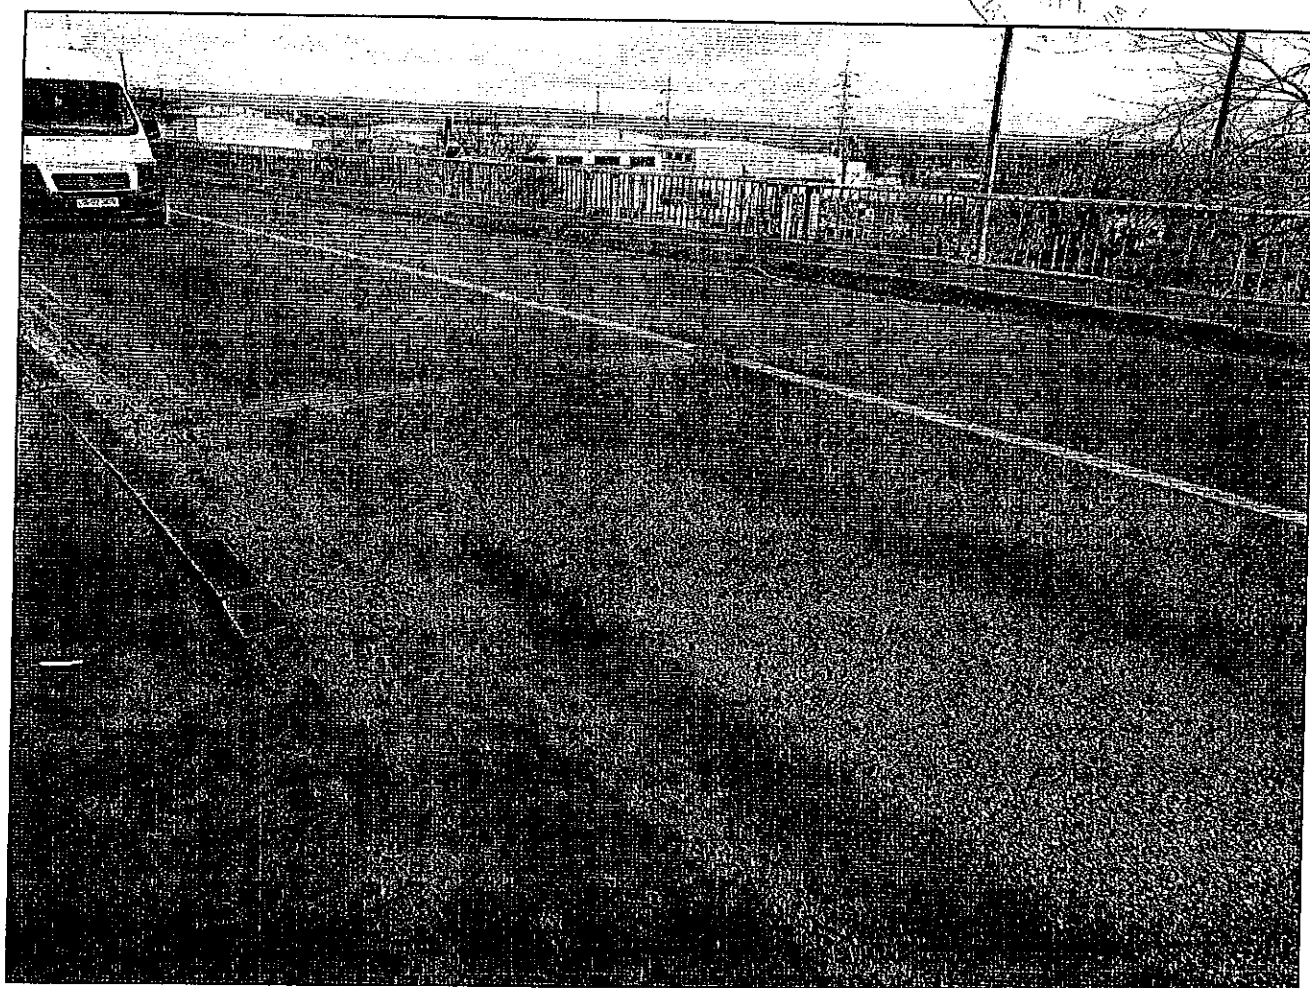
1. Calea pe pod este degradată, prezintă suprafețe cu ciupituri, poroasă, cu fisuri și crăpături longitudinale.

2. Denivelări ale căii pe pod (gropi, vâlvuriri, făgașe), în special în dreptul dispozitivelor de acoperire a rosturilor de dilatație pe pile și la fața bordurilor.

**Foto. 2 – Degradarea la nivelul caii pe pasaj**

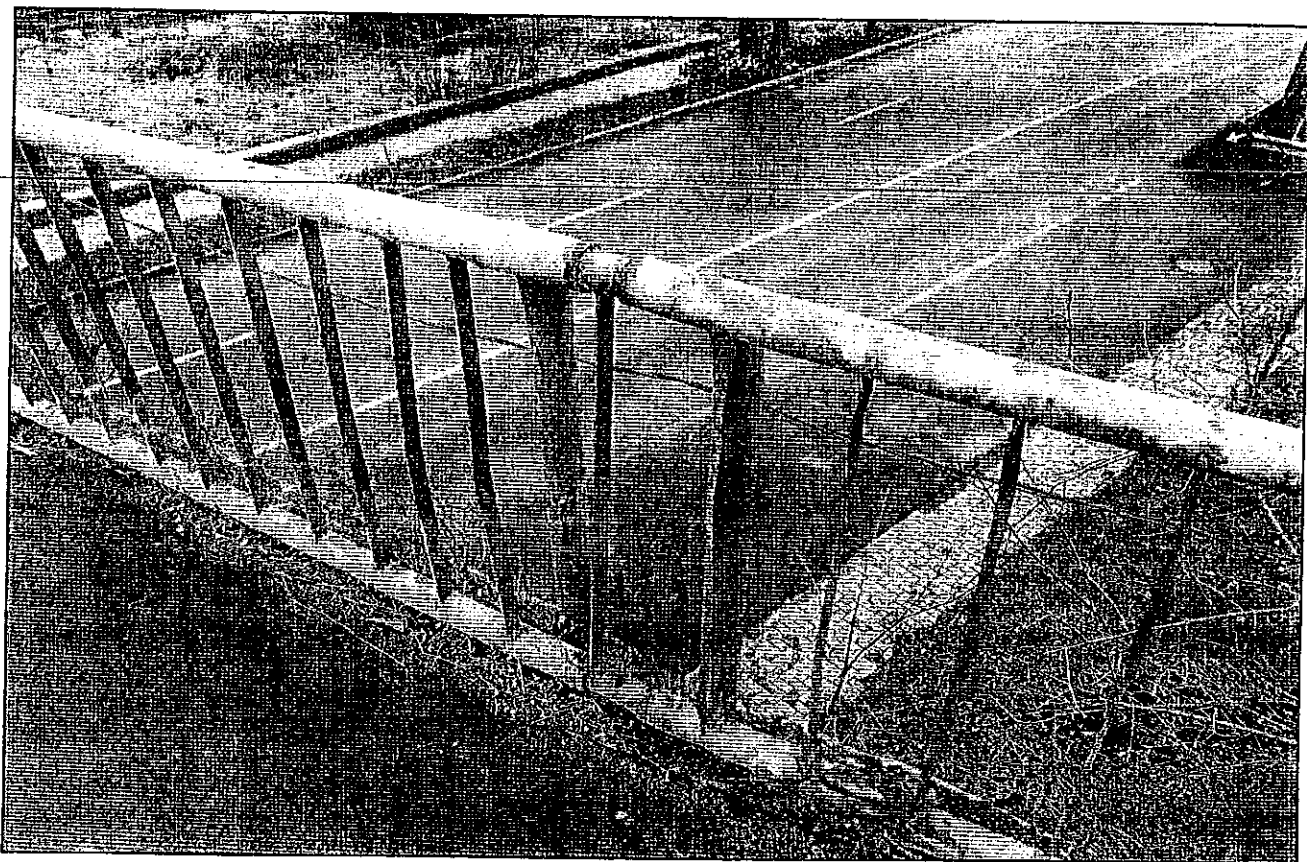
11. Parapet pietonal metalic și parapet de siguranță cu sistem de protecție degradat (mituit, puncte de rugina, exfolieri).

**Foto. 3 – Degradarea parapetului pietonal**

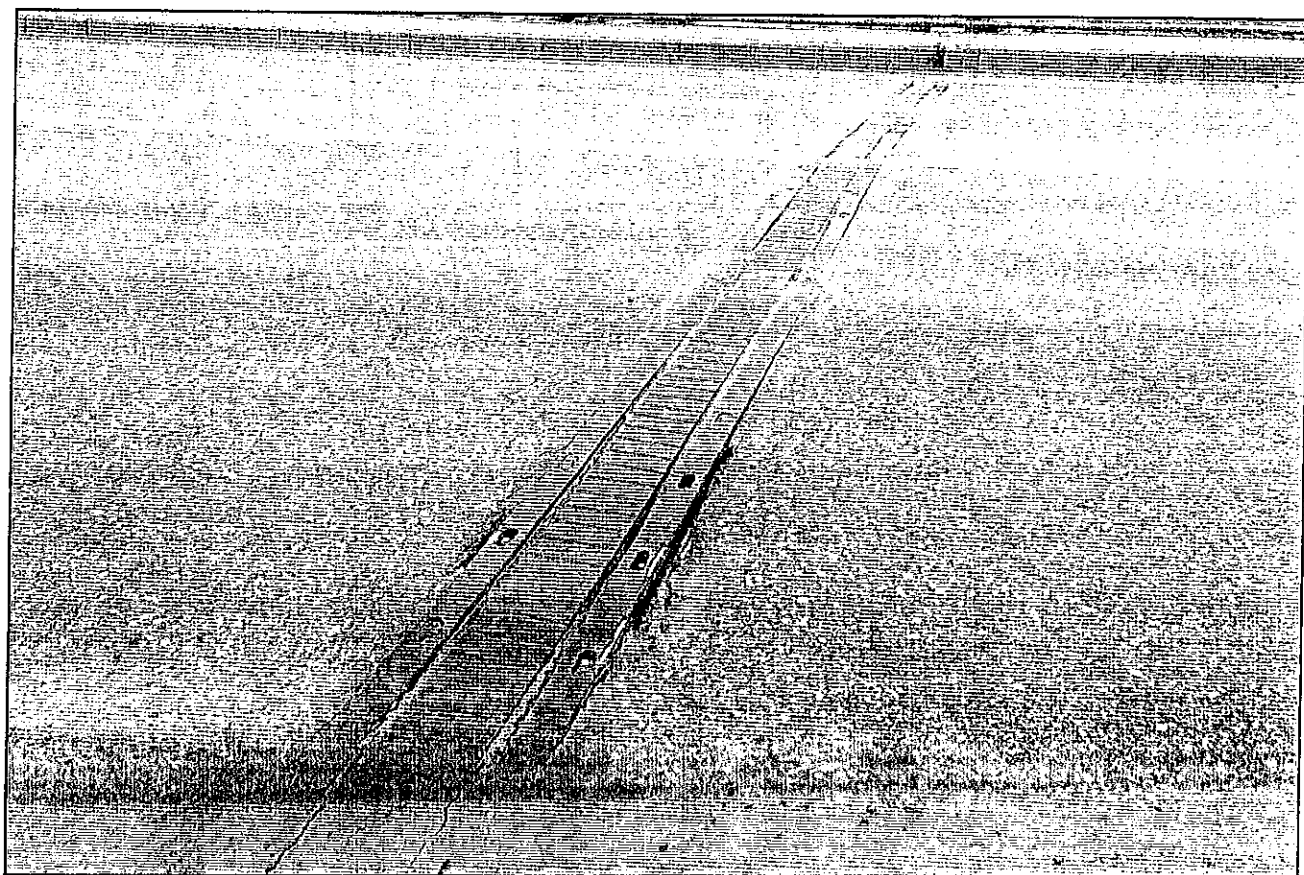
10. Degradarea avansată a dispozitivelor de acoperire a rosturilor, blocarea deplasării lor, distrugerea elementelor de elastomer și betonului în care este încastrat dispozitivul, infiltrații prin rost până la nivelul banchetei de rezemare.

**Foto. 4 – Degradarea dispozitivelor de acoperire a rosturilor**

8. Se montează dispozitive de acoperire a rosturilor de dilatație pe pila P2 si ambele culei.
9. Se construiește o grinda longitudinala de beton armat pe care urmează sa fie montat parapetul de siguranță de tip H4b.

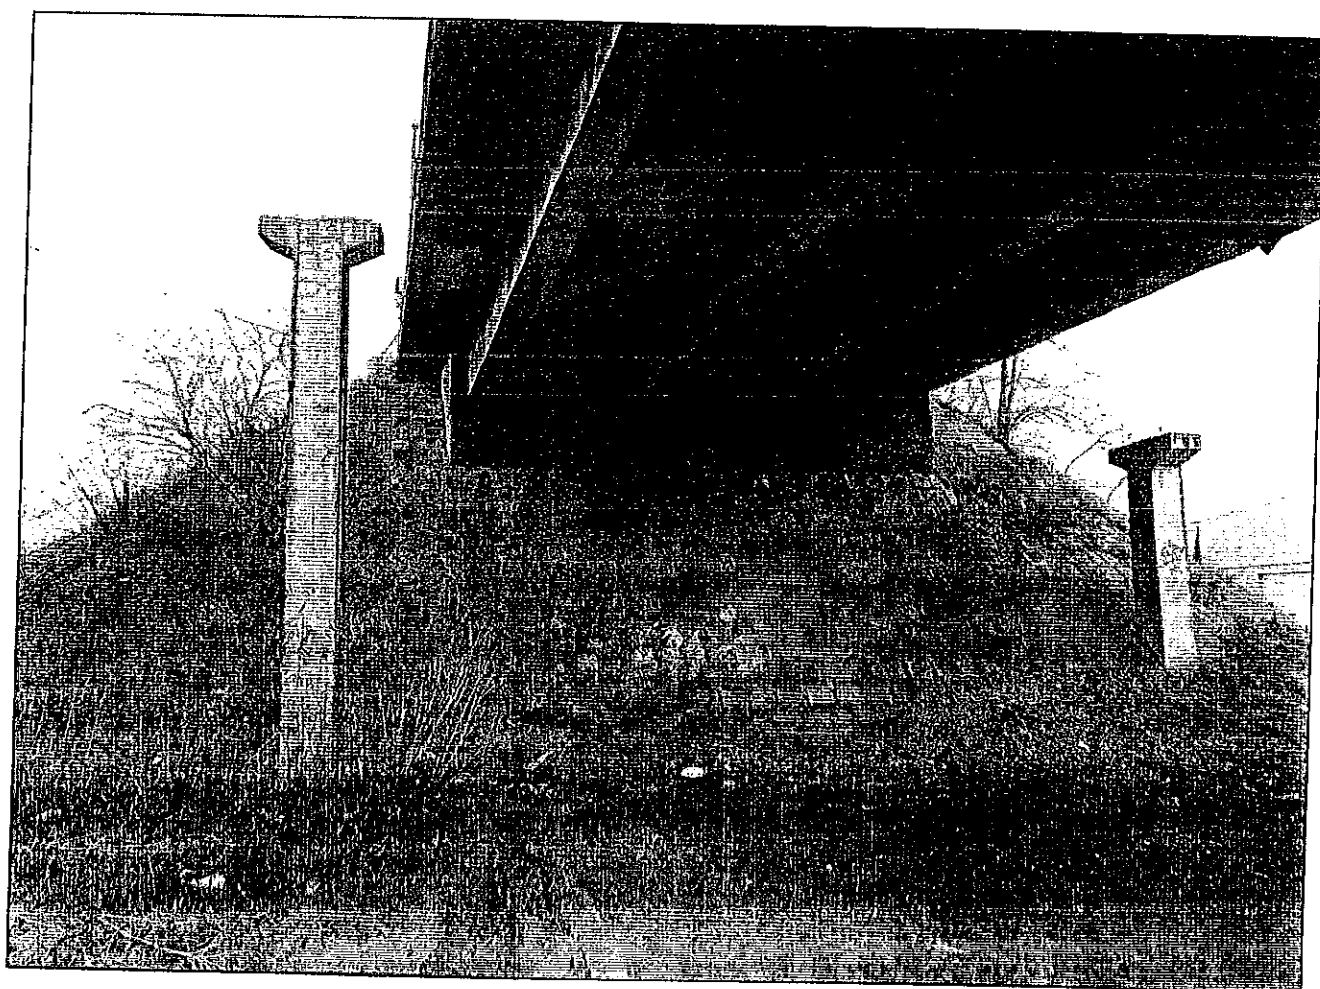
4. Defecte de suprafață ale feței văzute a elevației infrastructurilor - culoare neuniformă, pete negre, impurități, pete de rugină, aspect prăfuit, imperfecțiuni geometrice, aspect macroporos, agregate la suprafață, fisuri și crăpături, armături la vedere puternic corodate.

**Foto. 8 – Degradarea betonului in elevația culeelor**

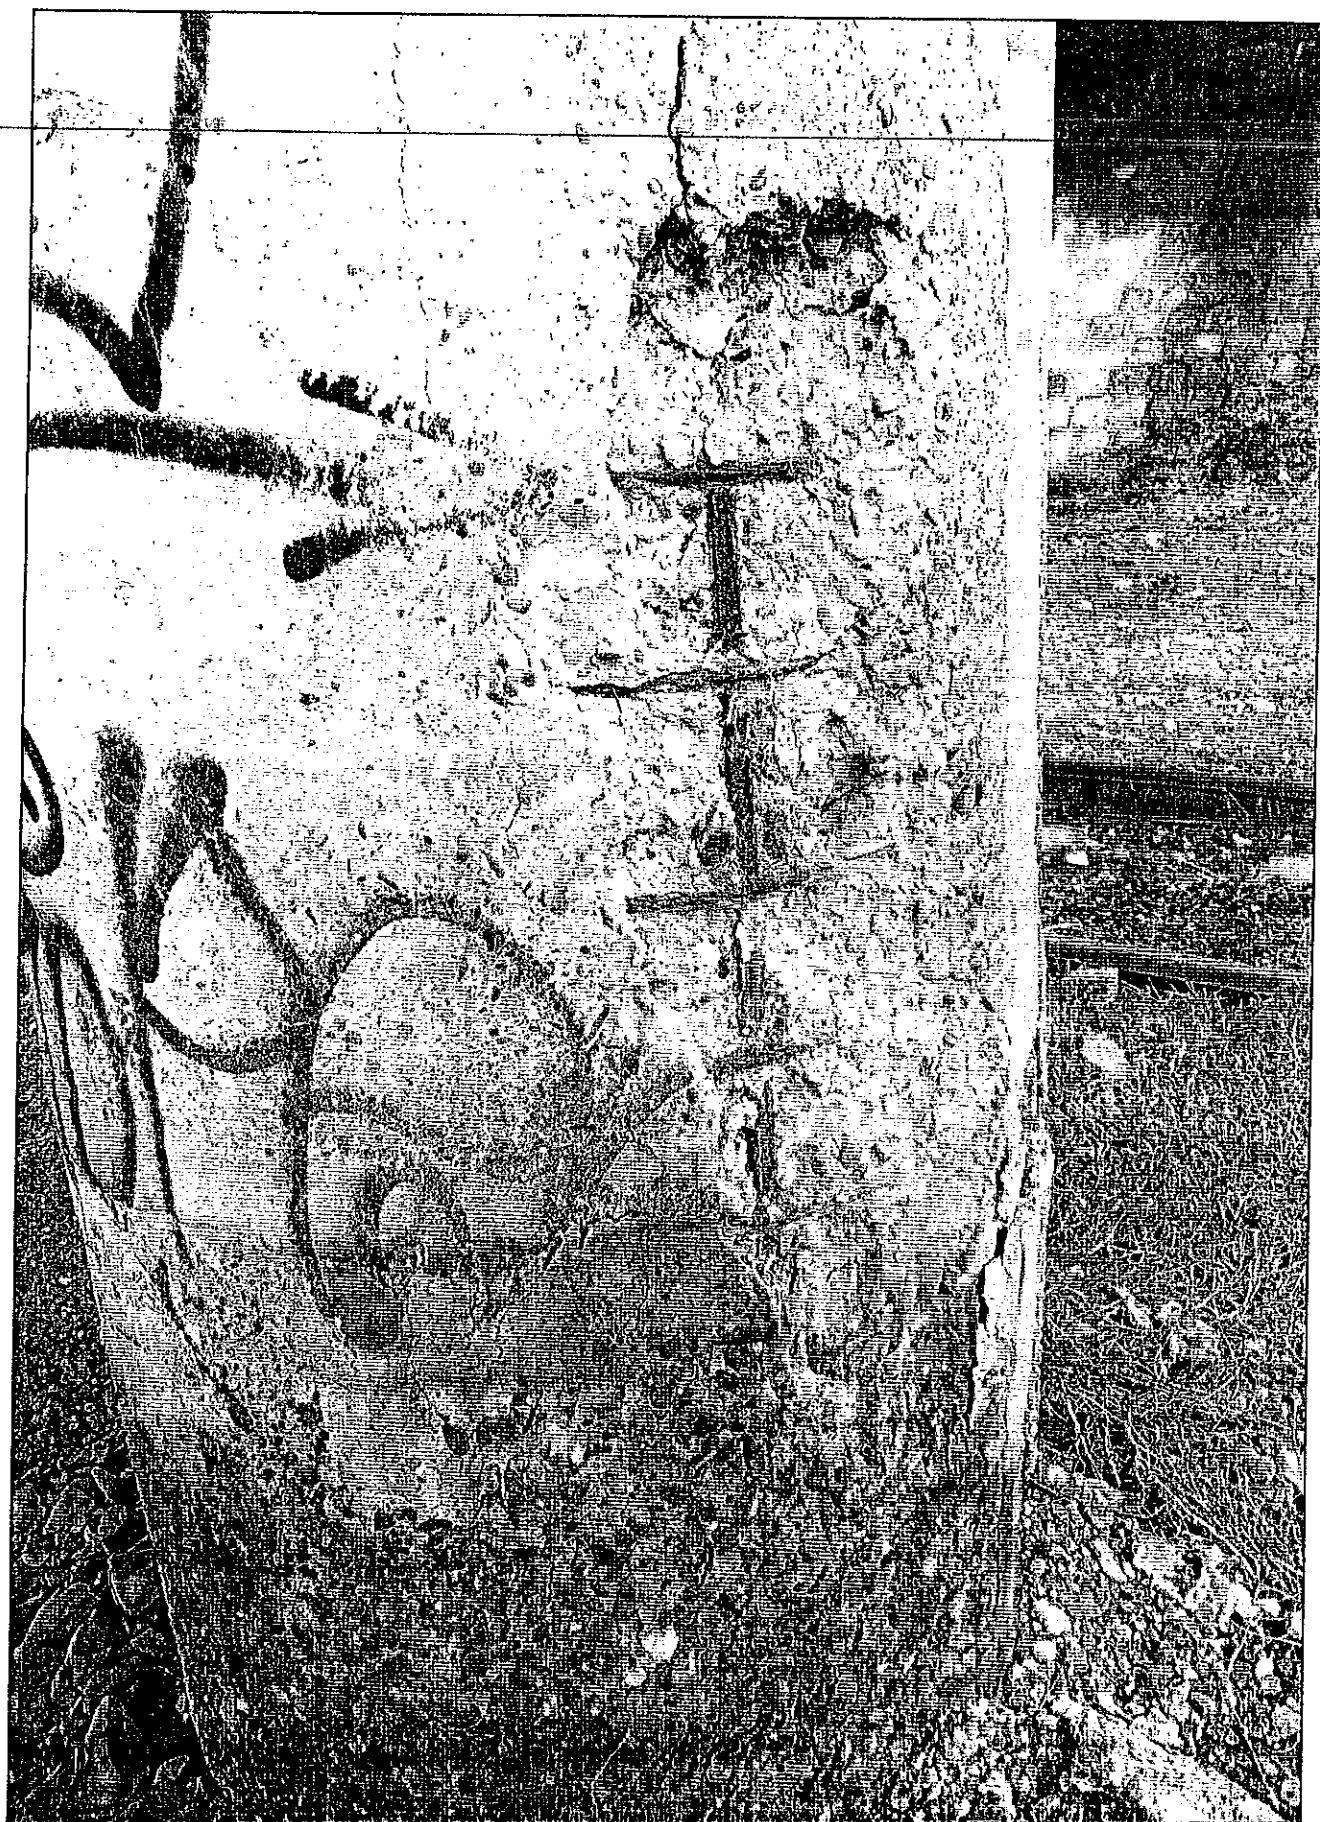
2. Beton cu aspect friabil, zone din beton exfoliat, armături de rezistență puternic corodate, cu reducerea secțiunii, la nivelul elevației si în special a banchetei de rezemare la pile, datorită scurgerii apelor pluviale prin dispozitivele de acoperire a rosturilor de dilatație.

**Foto. 9 – Degradarea betonului in elevația stâlpilor pilei**

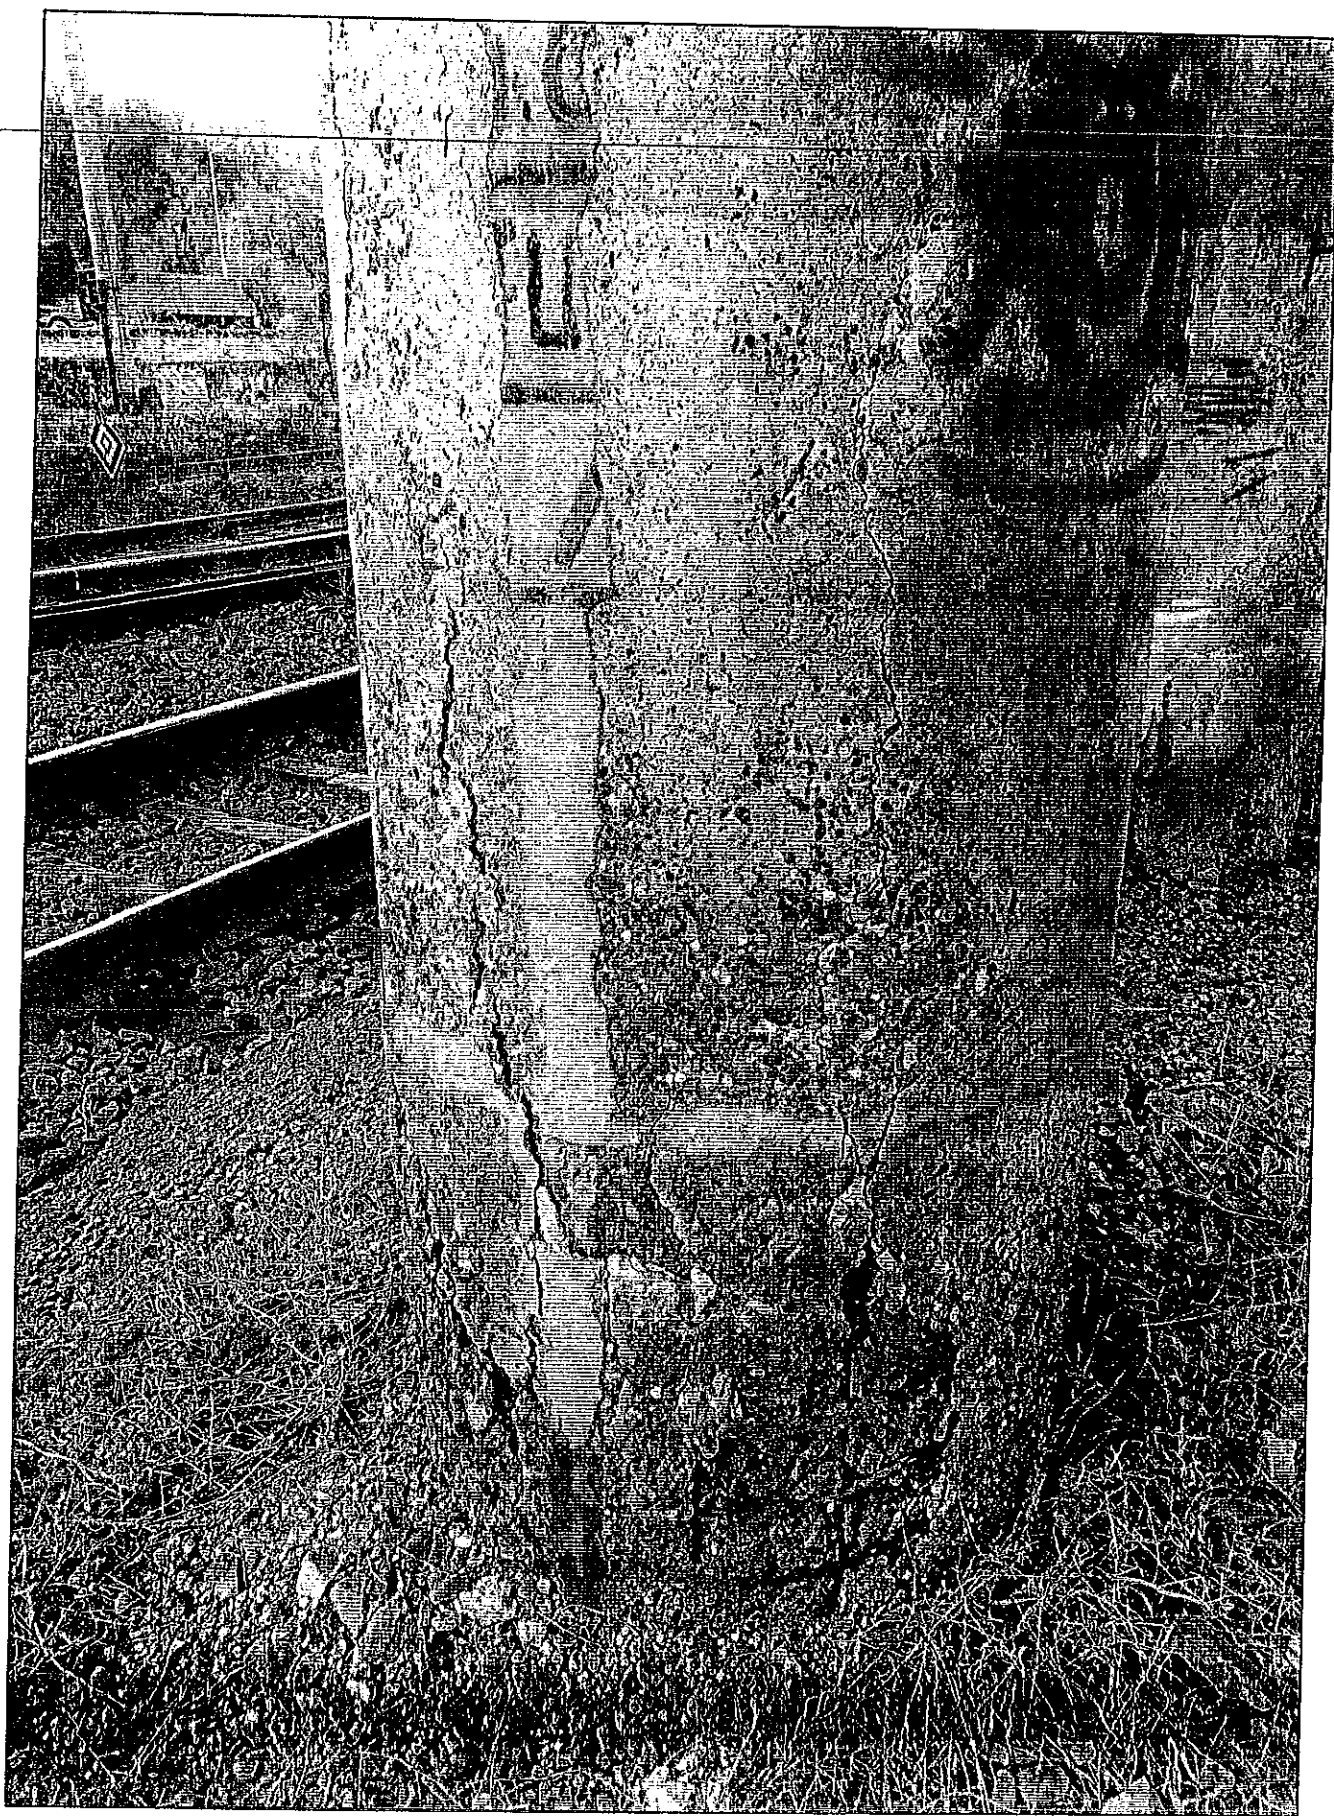
Foto. 10 – Exfolieri, fisuri si crăpături, coroziunea avansată a armaturilor

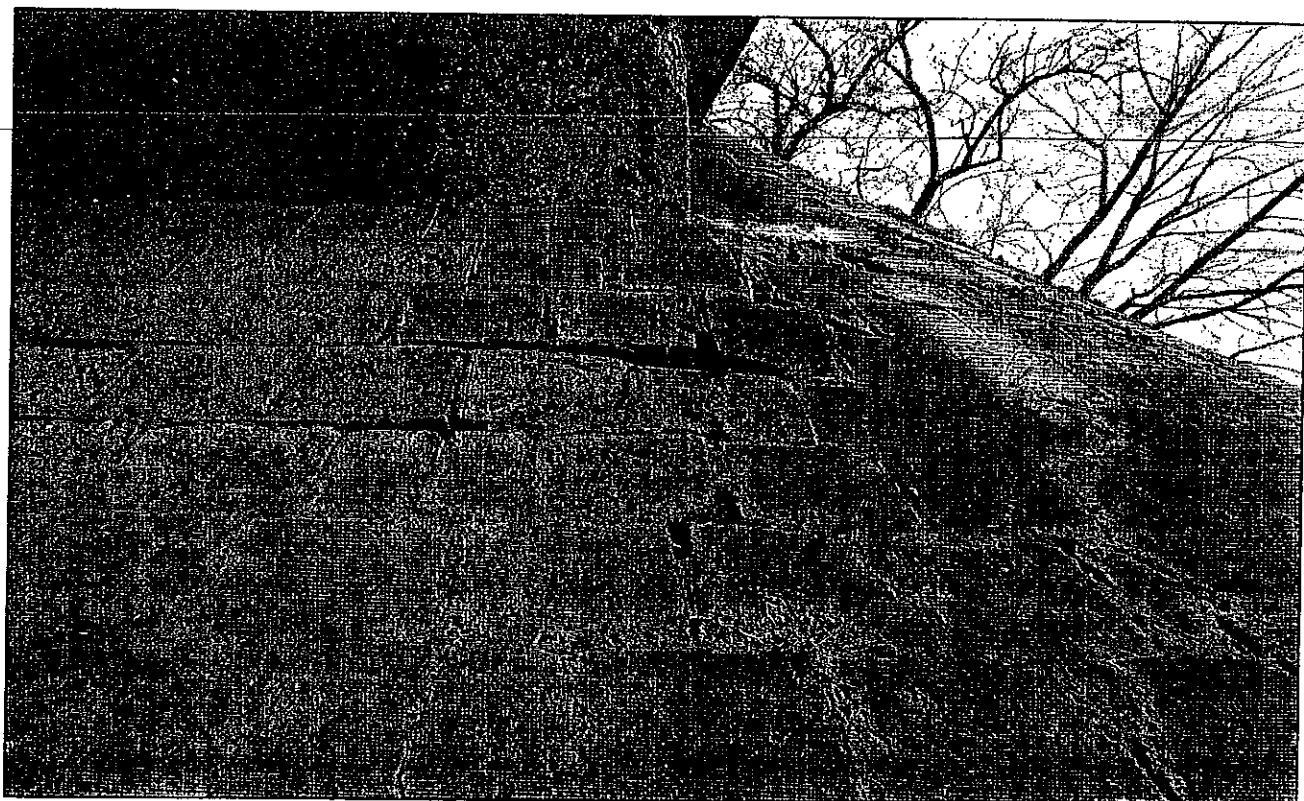
13. Degradarea pereului de protecție la sferturile de con, la ambele culei.

**Foto. 11 – Degradarea avansata a pereului de protecție la sferturile de con**

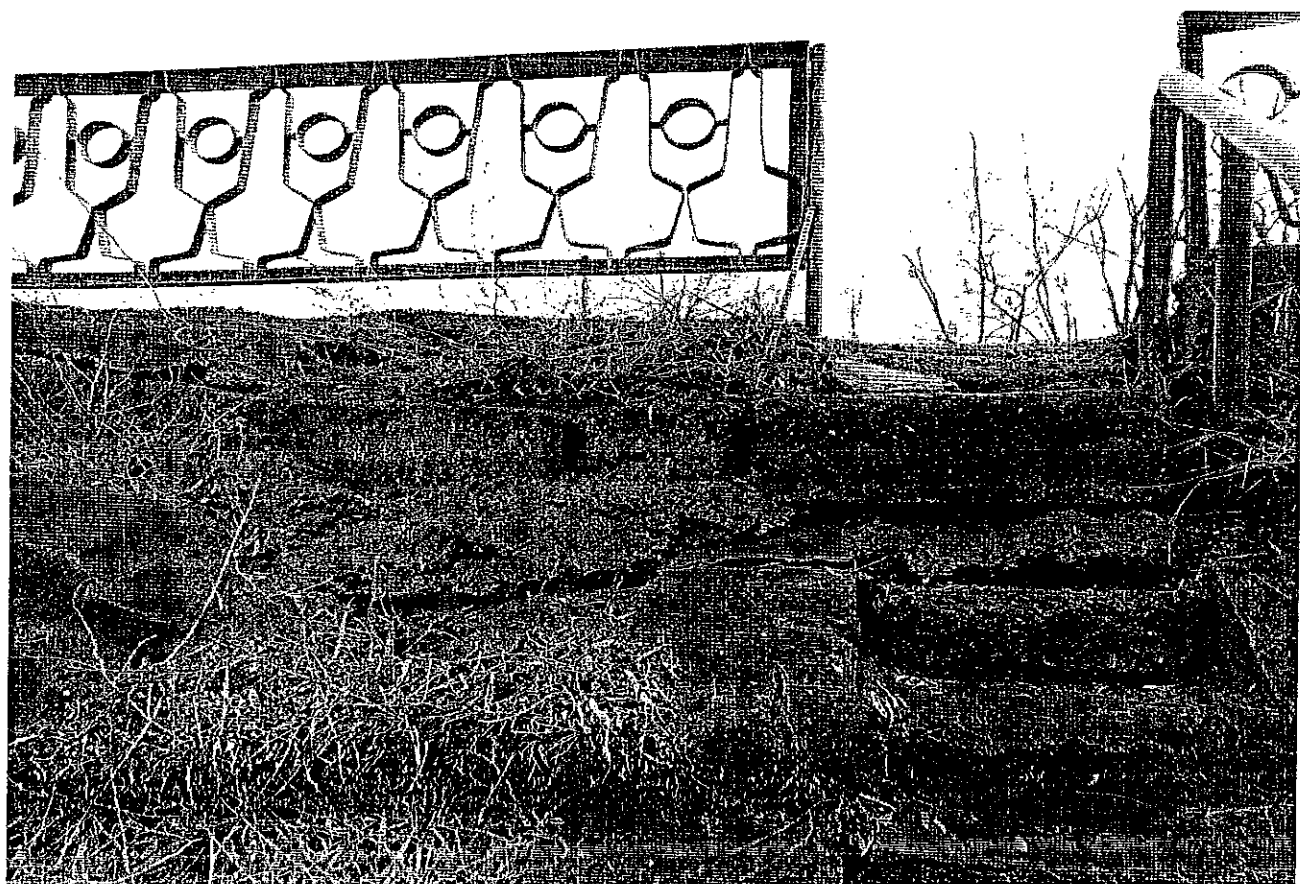
1. Degradarea cașurilor de descărcare a apelor de pe pod și a scărilor de acces.

**Foto. 12 – Degradarea scărilor de acces**

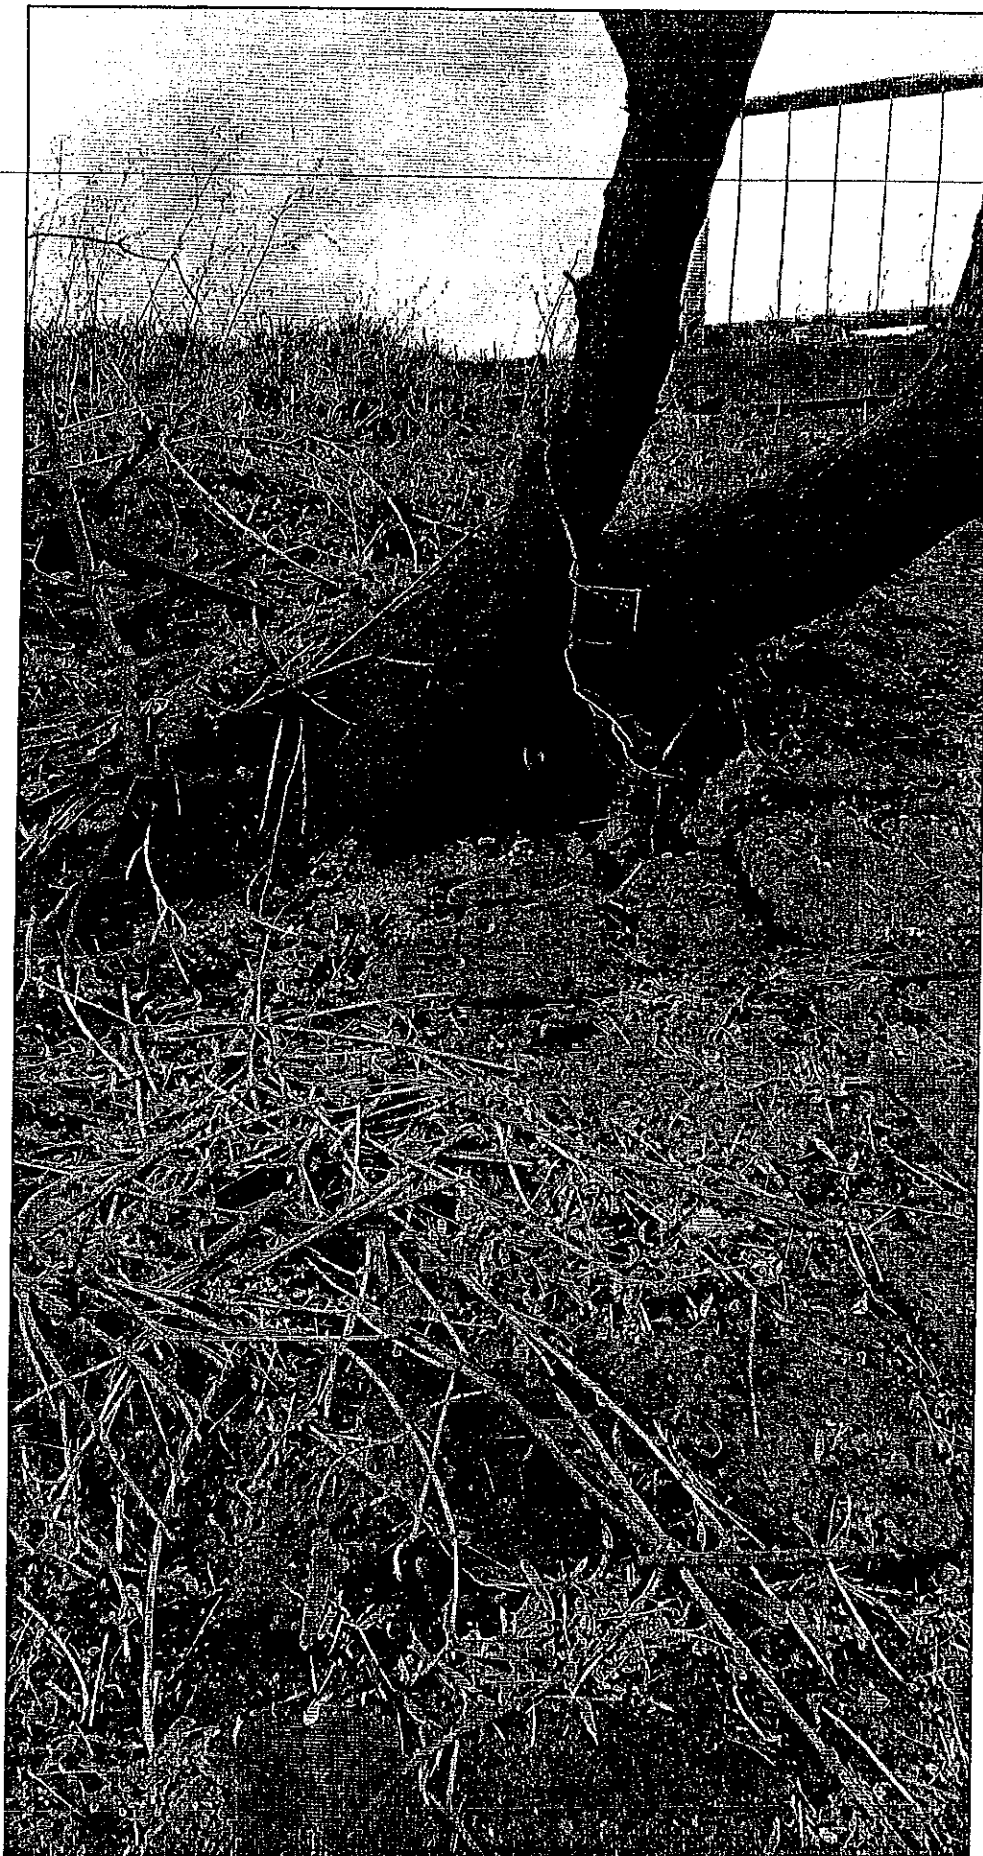
**Foto. 13 – Copaci crescuți prin pereu de protecție a sferturilor de con**

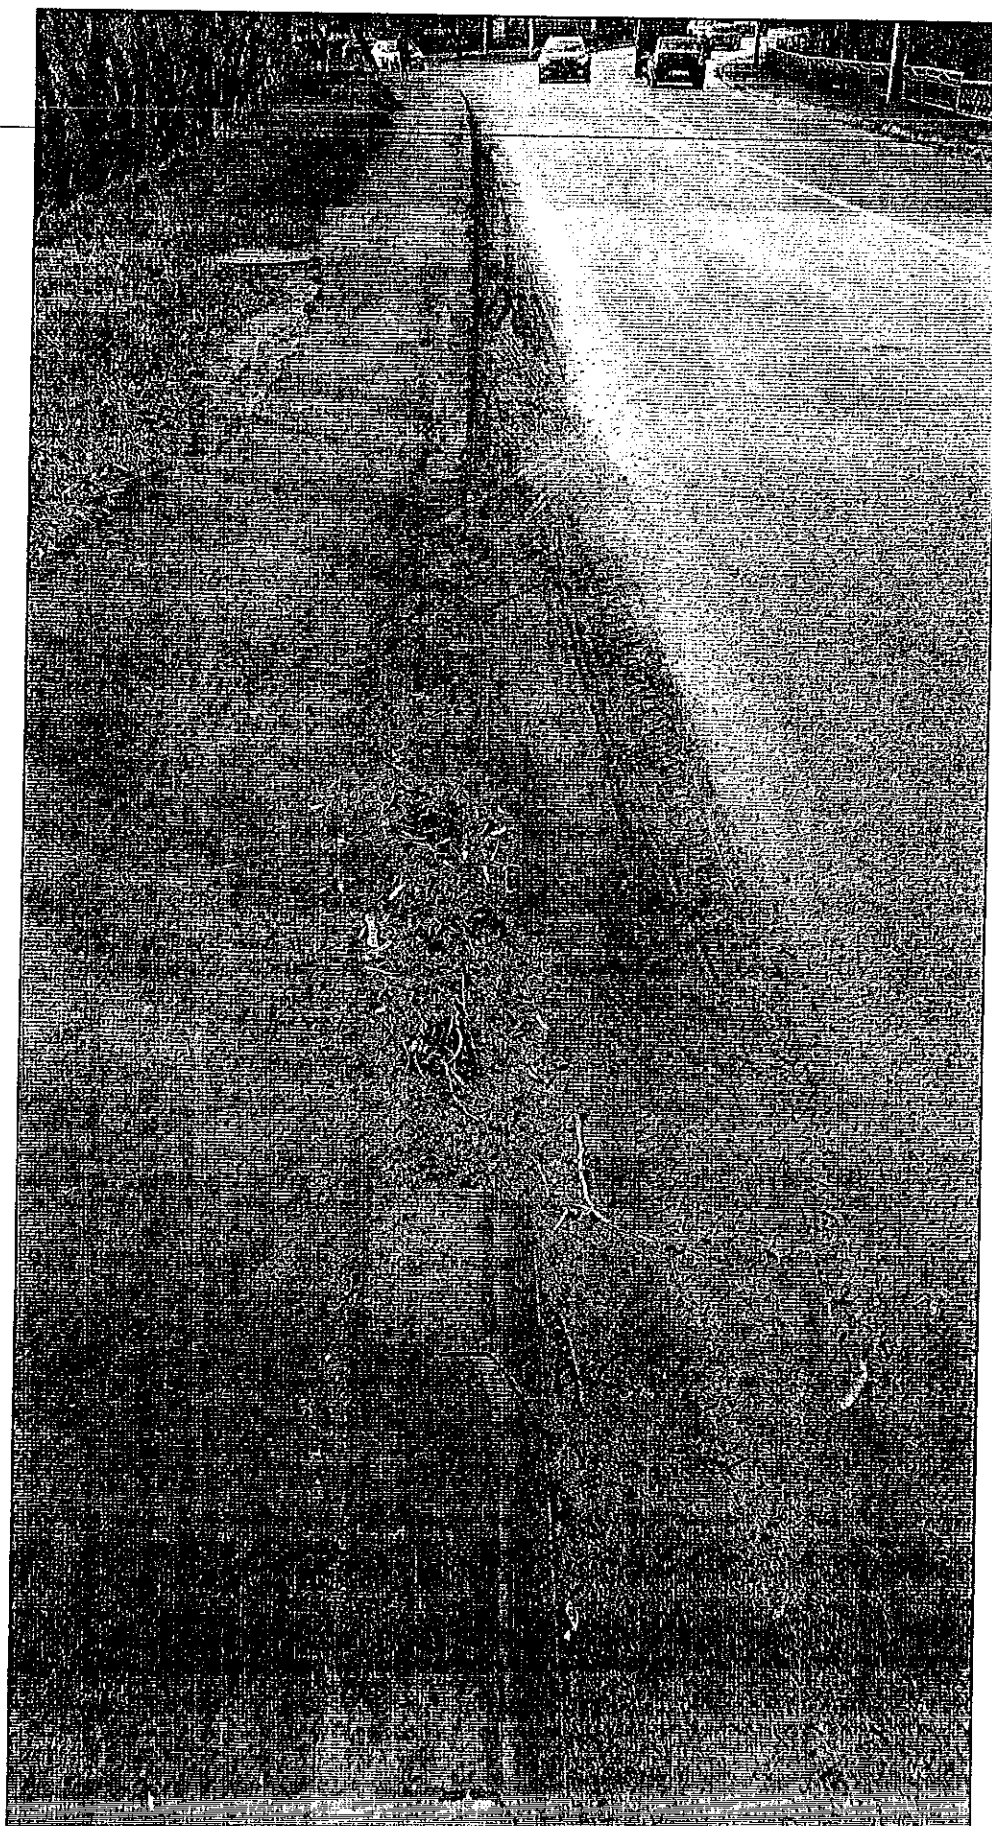
12. Lipsa și degradarea avansată a bordurilor.

**Foto. 14 – Borduri montate pe rampe de acces la pasaj**
